4.2. ESTUDIO DE RIESGOS Y PROTECCIÓN AMBIENTAL.

Preparado por Catalina Bonnet Parodi, Geógrafo.

El presente estudio describe las condiciones de riesgo y protección ambiental del área sujeta a planificación por la Modificación del Plan Regulador Comunal de Paillaco. La determinación de estas áreas tiene como objetivo fundamental el definir sectores restringidos al desarrollo urbano, de modo que el plan establezca las condiciones a cumplir para su futura ocupación. Metodológicamente se identificó, caracterizó y cartografió las áreas de riesgo y protección, de acuerdo a aquellos aspectos que define la Ordenanza General de Urbanismo y Construcciones (O.G.U.C.), particularmente recoge los aspectos señalados en el punto 2.1.17 y 2.1.18 del citado cuerpo normativo.

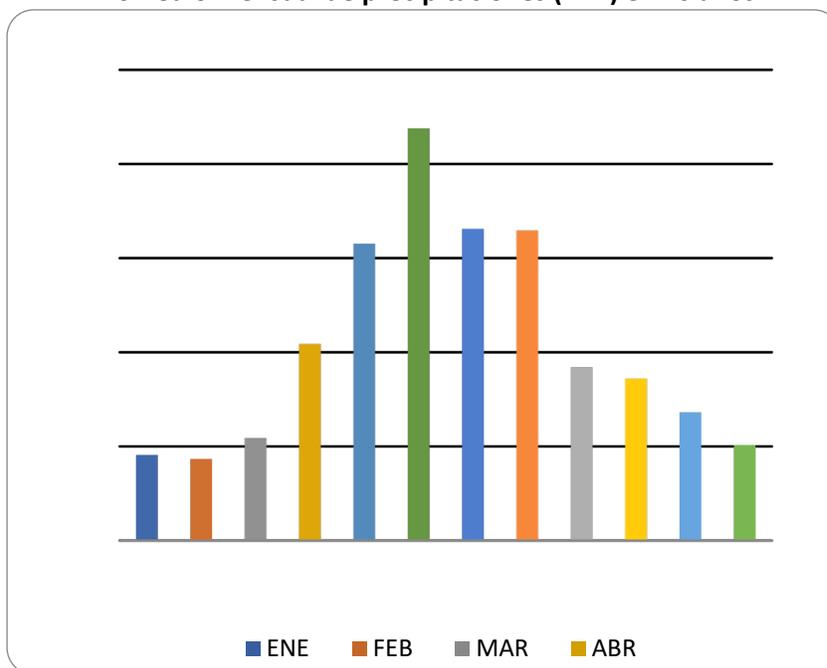
Promedio mensual de precipitaciones (mm) en 20 años

El siguiente gráfico es un promedio mensual de las precipitaciones de cada mes en 20 años. Si bien las aguas caídas son variables, permite establecer que no existe estación seca, y los meses más lluviosos corresponden a mayo, junio, julio y agosto. Sin embargo se puede ver que luego de mantenerse relativamente parejas las lluvias entre diciembre, enero, febrero y marzo, en abril aumentan al doble de la precipitación caída en el mes anterior, para ir en aumento progresivo hasta alcanzar el peak en junio. Después de agosto tienen un descenso brusco de un tercio aproximadamente, para descender paulatinamente hasta el mes de diciembre.

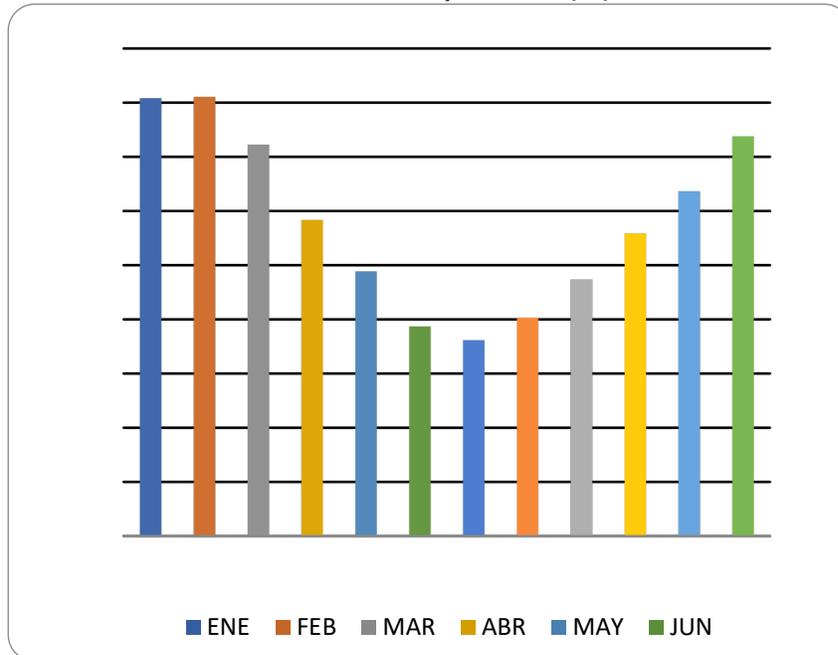
Promedio mensual de temperaturas (°C) en 20 años

El siguiente gráfico permite contrastar la información de la tabla. Si bien la temperatura media está en torno a los 11°C, el gráfico muestra el panorama a lo largo del año. Así podemos corroborar que los meses de temperaturas más altas corresponden a enero y febrero, para luego comenzar a bajar progresivamente en aproximadamente 2°C hasta llegar a julio, con la temperatura promedio más baja, entre los 6,5°C y los 7°C. Después de julio, comienza un aumento paulatino que oscila entre los 0,5 a 2 °C aproximadamente hasta llegar a enero nuevamente.

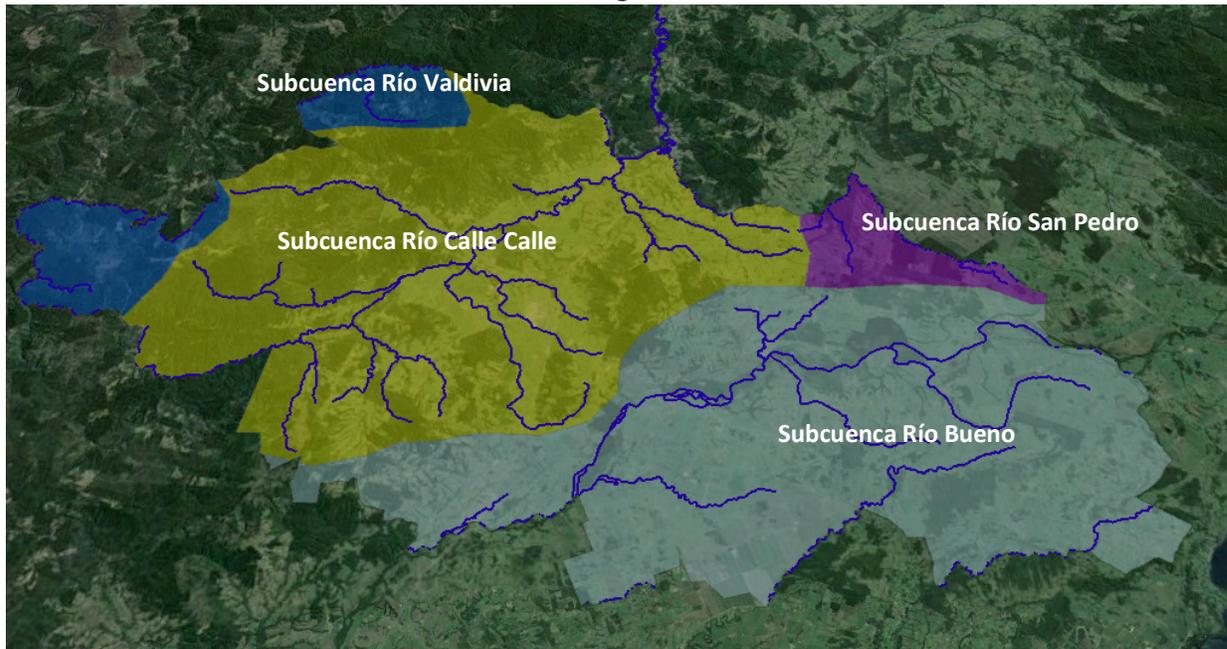
Subcuencas hidrográficas Paillaco

En la comuna hay cuatro subcuencas: río Valdivia, San Pedro, río Calle Calle y río Bueno, donde cobra importancia las dos últimas, dada la gran extensión que tiene cada una, 48% y 40% respectivamente.

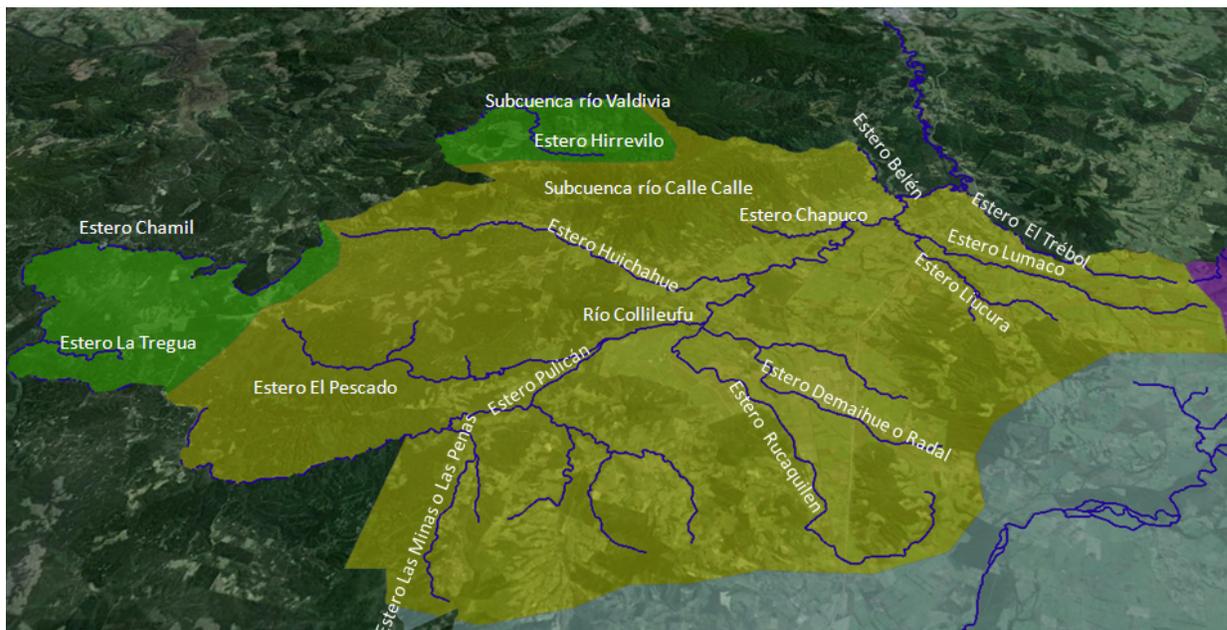
Cursos de agua en las subcuencas del río Valdivia y Calle Calle.

La red hídrica que confluye a estos ríos está compuesta por una serie de esteros. Así, el río Collilefu de la hoya del río Calle Calle, tiene los esteros El Trébol, Lumaco, Liucura, Chapuco, Huichahue, Demaihue o Radal, Rucaquilen, Las Minas o La Pena, Pulicán, Huichahue y Chapuco.

En la comuna, la Hoya del río Valdivia tiene los esteros Hirrevilo y La Tregua.

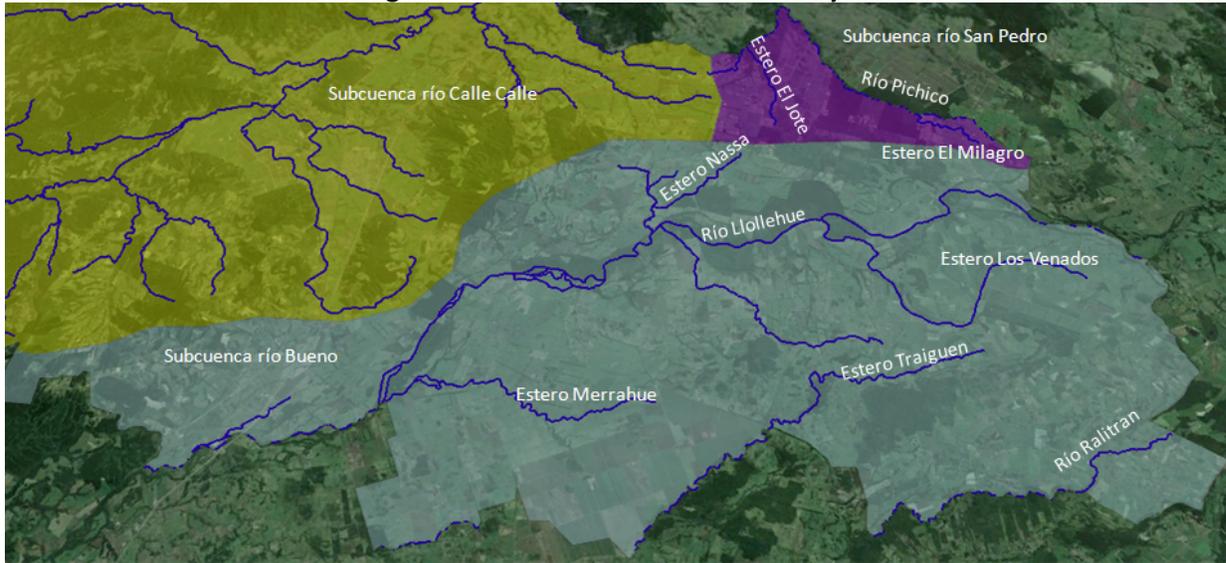
Cursos de agua en las subcuencas del río Bueno y San Pedro.

El La Hoya del río Bueno transcurre el río Llollehue como curso de agua principal, y los esteros tributarios son Merrahue, El Salto, Los Venados, y Nassa. Paralelo al río, transcurre el estero Traiguén y el río Ralitrán.

Al norte, en la Hoya del río San Pedro, está el río Pichico y El Jote.

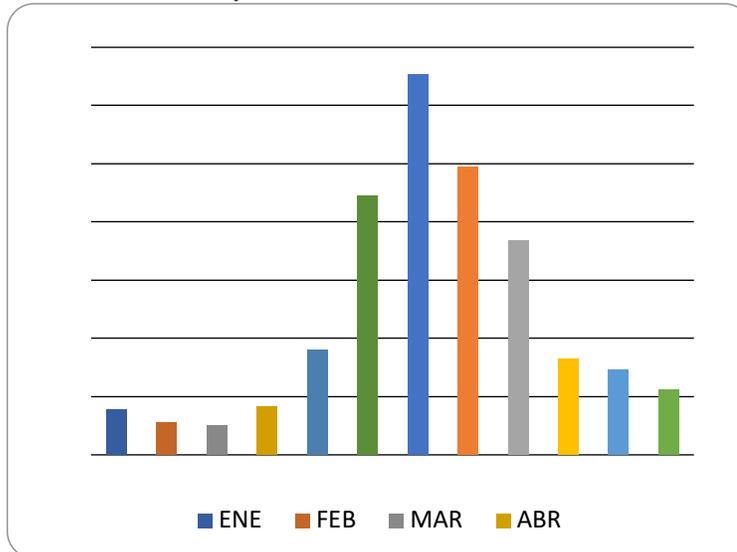
Caudal m³/s promedio en 10 años, río Collilelfu

De acuerdo a estos datos, podemos ver que el año que tuvo menor caudal coincide con el año que hubo menos precipitaciones, 2007. El siguiente gráfico muestra los caudales promedio mensuales en el período de 10 años mostrado en la tabla. Este gráfico nos permite afirmar que el caudal se relaciona con los meses de mayores precipitaciones, extendiéndose un mes más, entre mayo y septiembre, mientras las precipitaciones más fuertes son de mayo a agosto. Claramente, la alimentación del río está relacionada con las precipitaciones de invierno, y no los deshielos, dado que el caudal desciende significativamente hacia los meses de primavera – verano.

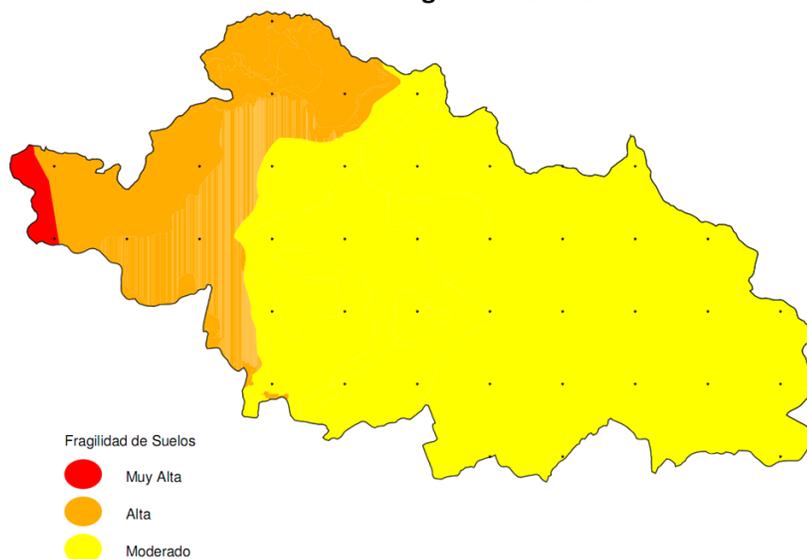
Fragilidad del suelo

La fragilidad del suelo queda establecida por el índice que relaciona los procesos de desertificación, erosión y erodabilidad. El resultado concluye que la comuna tiene un índice moderado, de un 75,1% de fragilidad. Estos sectores están ubicados en la depresión intermedia, mientras que la fragilidad alta se encuentra en la vertiente oriental y occidental de la Cordillera de la Costa, y la muy alta fragilidad en los sectores altos de la Cordillera de la Costa. Esto queda determinado por los siguientes rangos para el caso de la comuna:

- Muy alta: Superficie de 1.0008,9 ha, con un porcentaje de 1,1%.
- Alta: Superficie de 21.479,4 ha, con un porcentaje de 23,8%
- Moderado: Superficie de 67. 846,6 ha, con un porcentaje de 75,1%

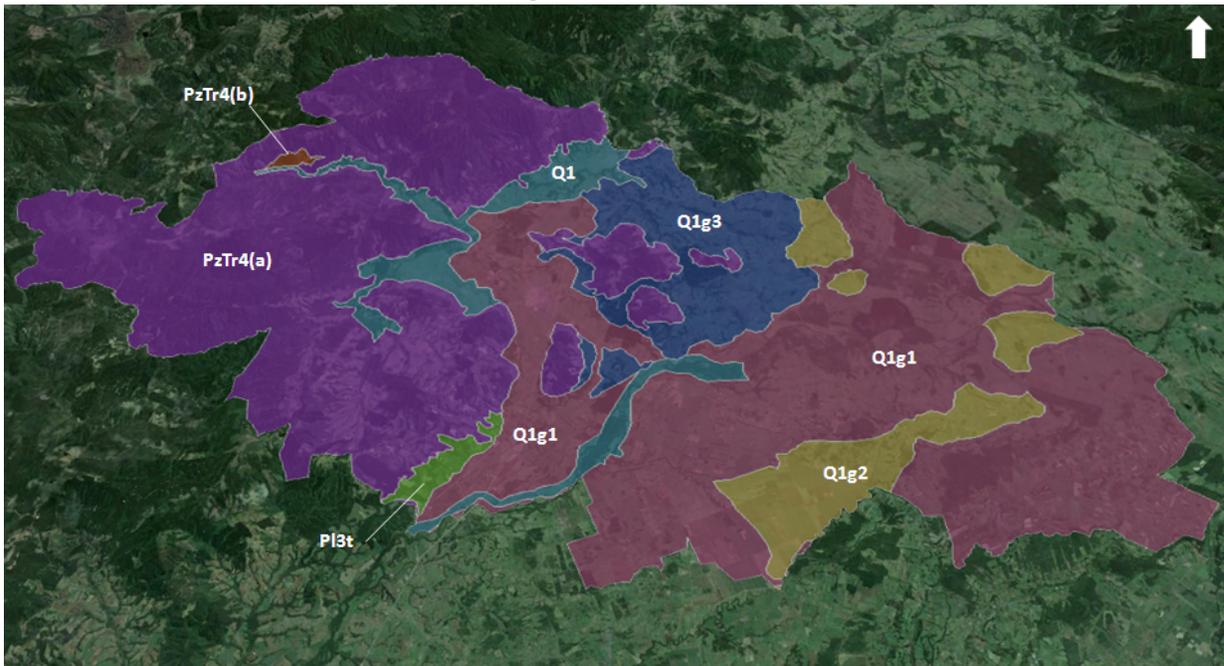
Geología comunal Paillaco

Del **Paleozoico/ Triásico**, la unidad PzTr4. Esta es la más antigua de la comuna, que consiste en metapelitas, metacherts, metabasitas y en menor medida neises y rocas ultramáficas con protolitos de edades desde el devónico al triásico, y proceso de metamorfismo ocurrido entre el pérmico al triásico. Esto se condice con la estructura de roca metamórfica de la Cordillera de la Costa en este sector. La unidad (a) tiene esquistos pelíticos y rocas ultramáficas (b).

El resto de las unidades geológicas datan del **Cuaternario**. Entre el Pleitoceno y el Holoceno se forma Q1, consistente en depósitos aluviales que afloran en la zona de contacto con la Cordillera de la Costa y al centro de la comuna. Además son depósitos coluviales, fluvio glaciales y de remoción en masa.

Otras unidades que se formaron en el período corresponden al grupo Q1g, donde en Paillaco se encuentran las variantes 1, 2 y 3, distribuidas en la Depresión Intermedia.

Corresponden a depósitos morrénicos, fluvioglaciares y glacialacustres, diamictos de bloques y cuya matriz es de limo/arcilla, gravas, arenas y limos. La numeración indica la glaciación a la cual se asocia, Q1g1 corresponde a la glaciación Llanquihue (35 – 14,2 kilo años (ka)), Q1g2 es relativa a la glaciación Santa María (262 – 132 ka) y Q1g3 a Río Llico (480 – 338 ka).

La escala de la carta geológica no revela presencia de fallas en el territorio comunal.

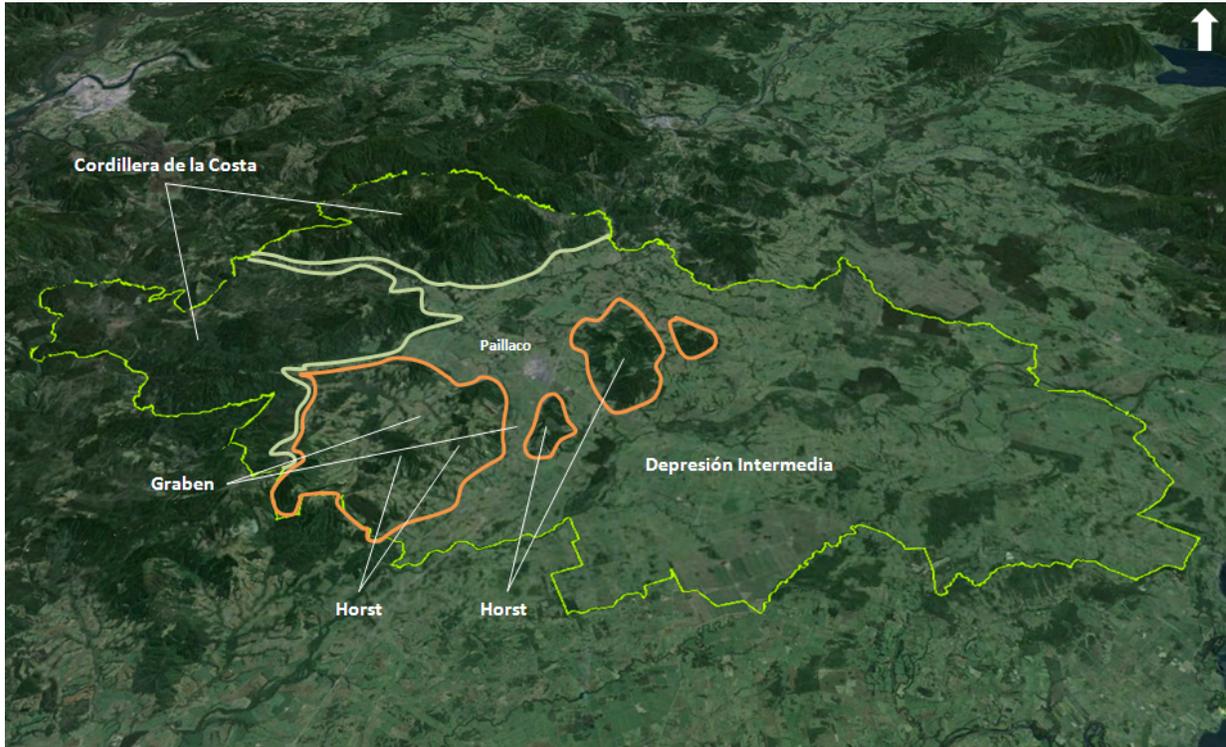
Estructura geomorfológica de la comuna de Paillaco

La imagen muestra como la ciudad de Paillaco queda enmarcada al poniente por la Cordillera de la Costa y la elevación de estos horst antes mencionados. Al oriente de ellos se presenta la Depresión Intermedia sin interrupciones, mientras que al surponiente de Paillaco se puede ver un sistema de lomas y valles formados por horst y graben. En la imagen además se puede apreciar la penetración del estero Huichahue a la Cordillera de la Costa.

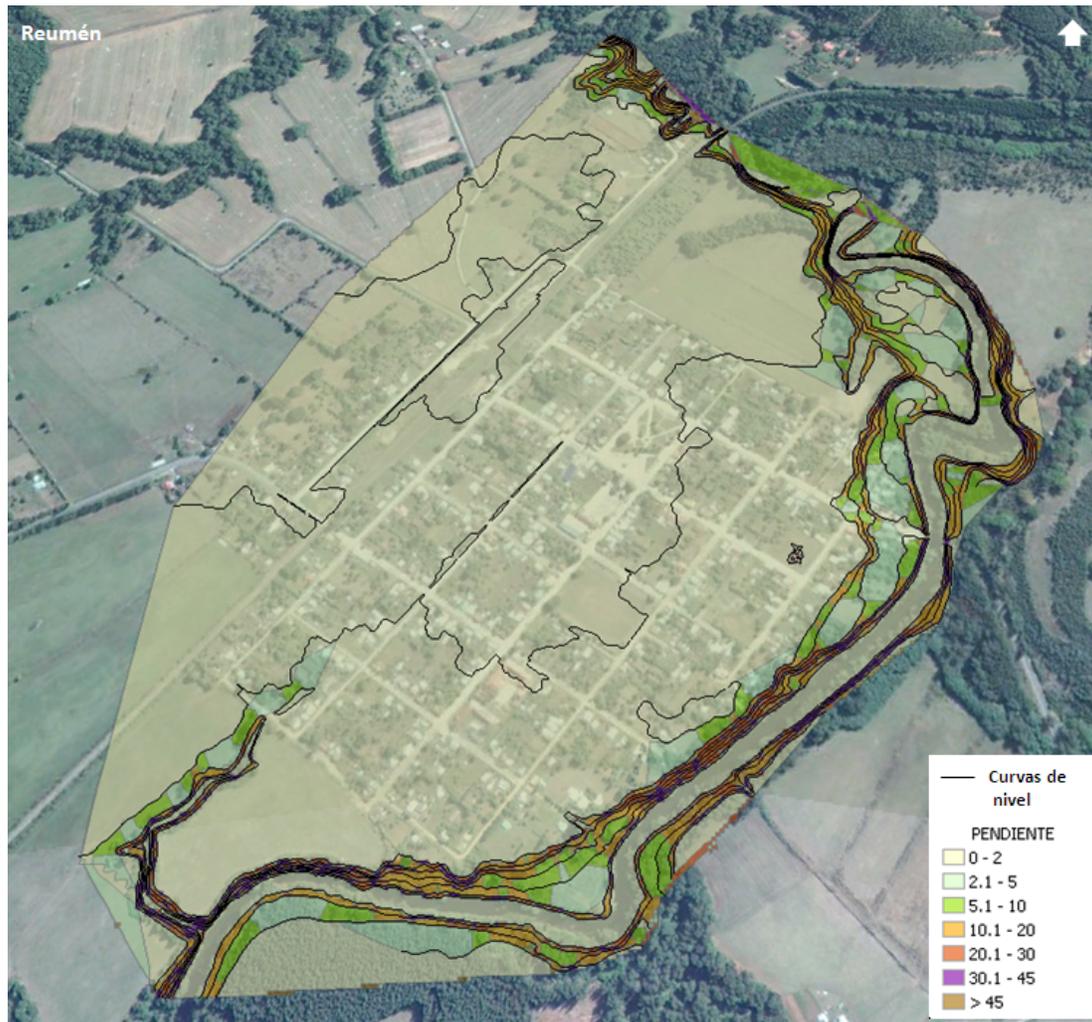
Pendientes en grados (º) Reumén

Es necesario observar que si bien son pendientes pronunciadas donde puede haber movimiento de tierra, la imagen revela que son laderas con vegetación asociada al río Collilelfu, por lo que en razón de la condición de cubrimiento del suelo funciona como una barrera del eventual desprendimiento de material.

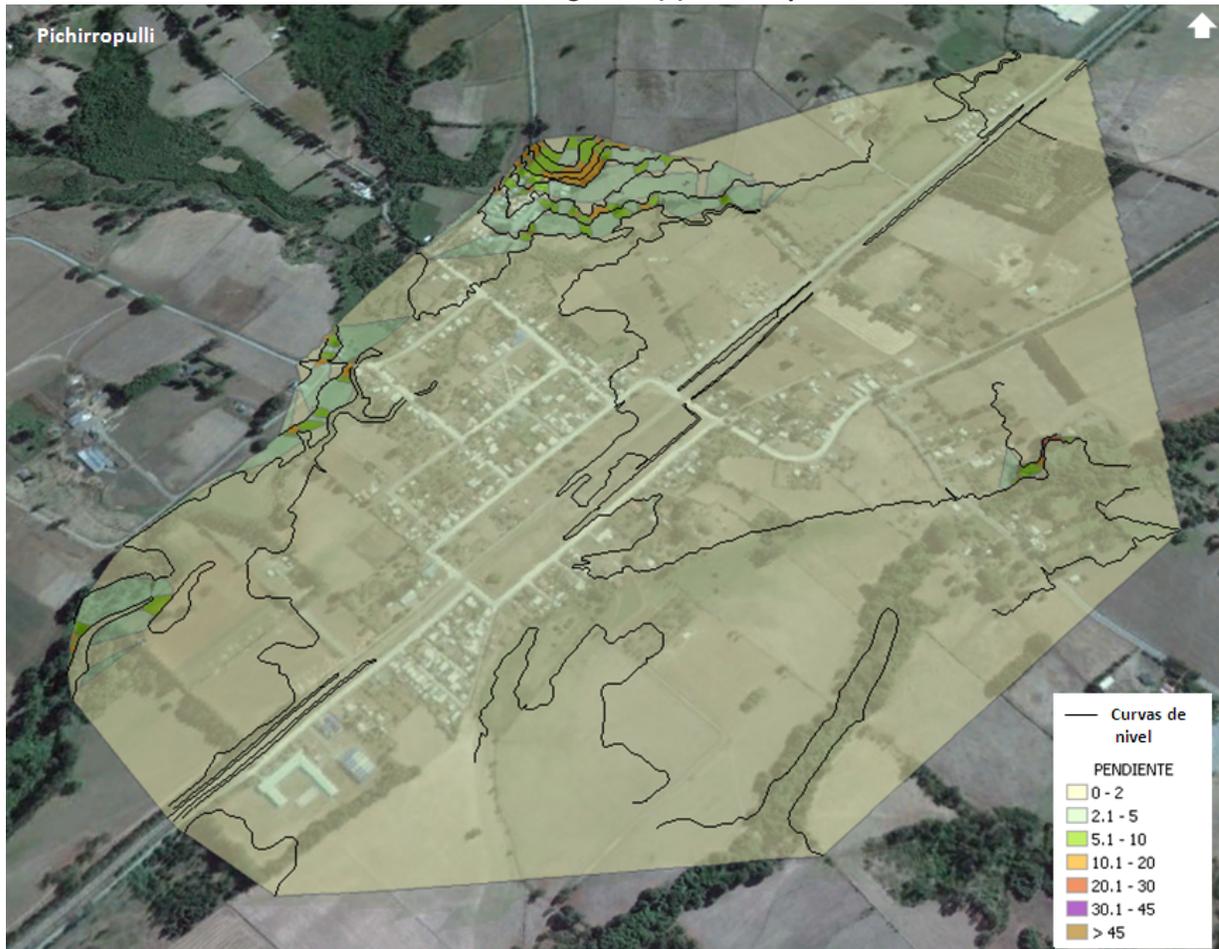
Pendientes en grados (º) Pichirropulli

En Pichirropulli y su entorno inmediato no se detectan áreas de riesgos por deslizamiento de material. En general el terreno es plano, las curvas de nivel del levantamiento del presente estudio están medidas cada dos metros de altura, sin embargo la distancia entre curva y curva permite apreciar un terreno plano que se encuentra el oriente del sistema de horst y graben adyacente a la Cordillera de la Costa.

El resultado del análisis de pendiente demuestra que efectivamente la mayor superficie presente es aquella más plana que va entre los grados 0 – 2. En definitiva, del total de 109,6 hectáreas, este terreno ocupa el 92,2% del territorio levantado. La proporción de superficie que sigue corresponde a 5,6% de pendiente suave en los rangos 2.1 – 5. El resto son porcentajes menores de las demás pendientes, principalmente continuas a la pendiente suave al norte del asentamiento.

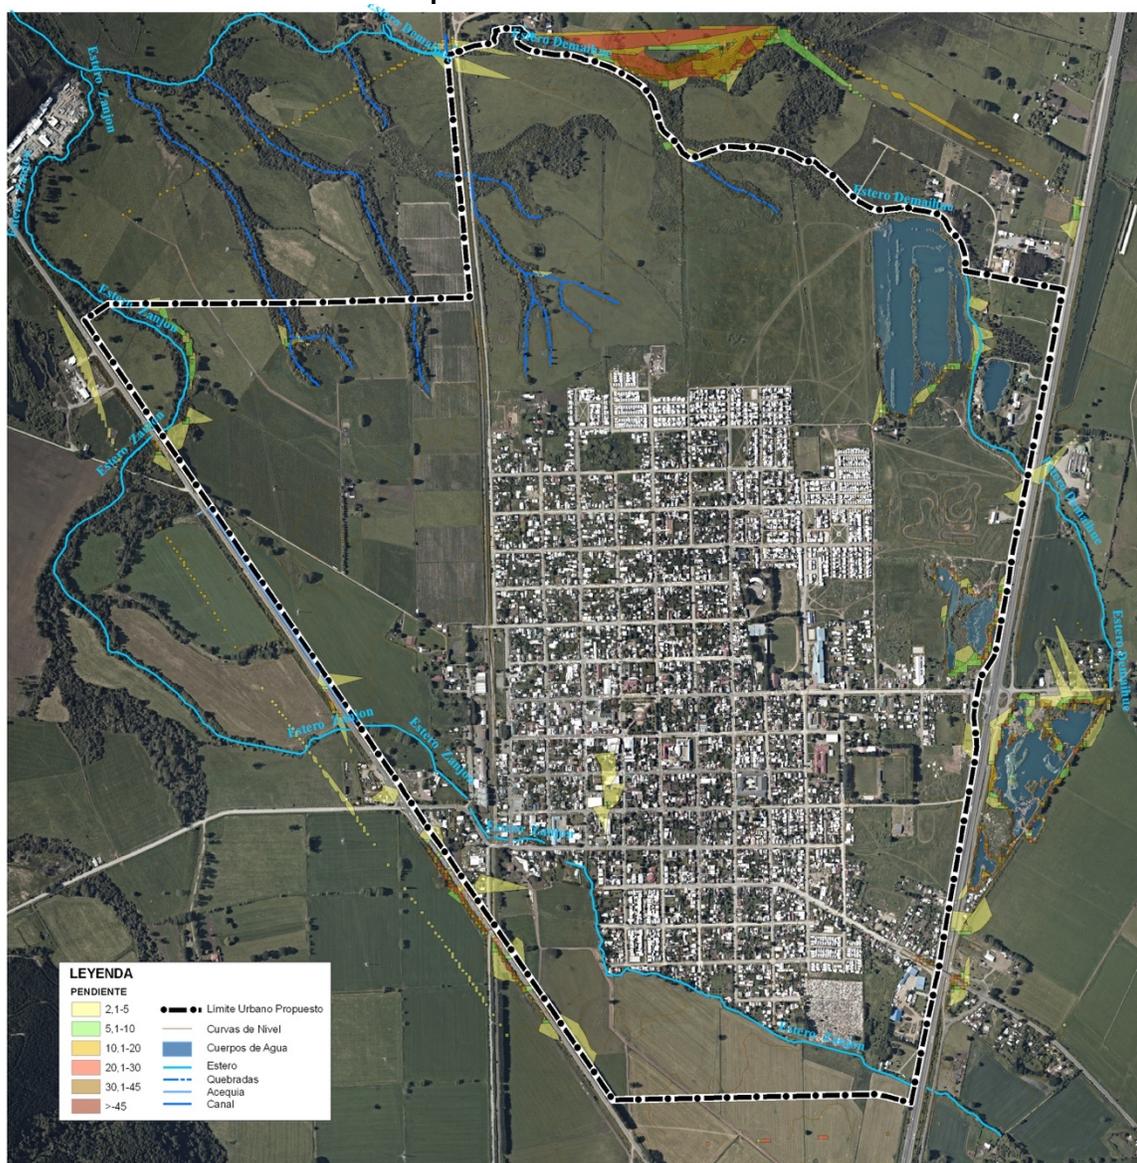
Paillaco, cursos y cuerpos de agua al interior del límite urbano de la localidad y su relación con las pendientes del territorio

No obstante, se ha levantado información física sobre los cursos de agua, por lo que existe información preliminar para representar en el territorio sobre la base de elementos o antecedentes referidos de ley anterior a la promulgación de la Ley de Recuperación y Fomento del Bosque Nativo, que ofrecía asimismo criterios para la aprobación de planes de manejo forestal que dependían de la pendiente de los cauces, y no de su caudal, como hoy se encuentra tipificado en dicho cuerpo legal. Esta información permite precisar la ubicación de los cursos de agua a escala 1:2.000. De esta manera podemos preliminarmente presentar las siguientes imágenes, que nos permite identificar en qué sectores estarían los posibles riesgos por desbordamientos de cursos de agua.

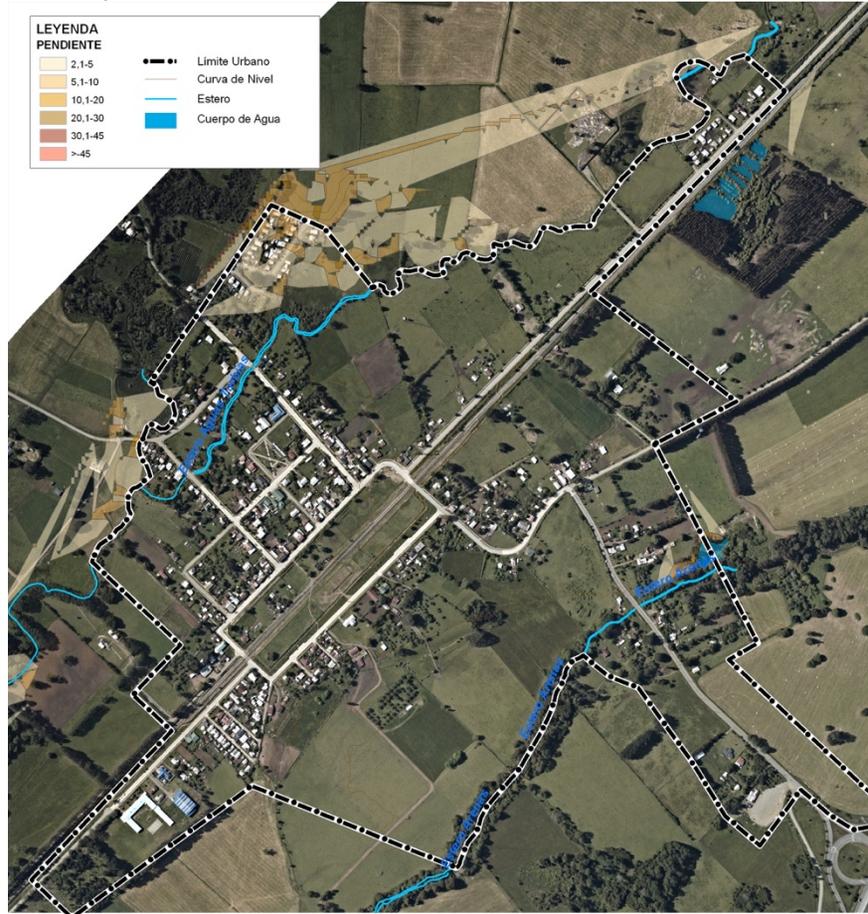
Pichirropulli

Cursos y cuerpos de agua al interior del límite urbano de la localidad y su relación con las pendientes del territorio

Finalmente para la localidad de Pichirropulli, la cual se emplaza en un sector plano con escasas pendientes sujetas a posibilidad de remoción en masa, pero con cursos de agua de carácter permanente, para este caso se debe establecer en el instrumento una faja no inferior a los 10 metros de ancho total. Para el caso del estero Aguas Turbias se recomienda 10 metros de ancho total y para el caso del Estero Arenas 20 m de ancho total.

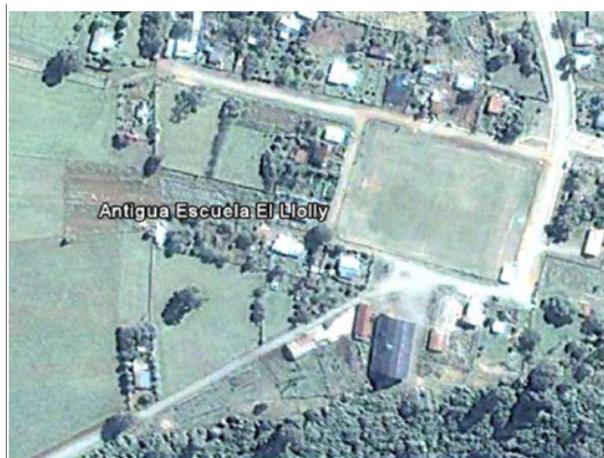
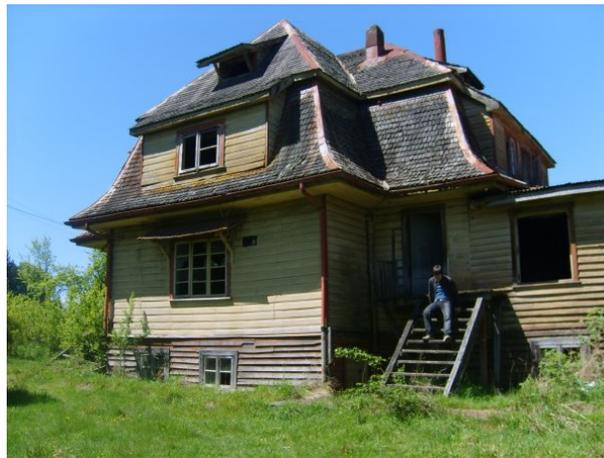
Ubicación y fotografía de la Casa Fundo el Llolly

El propietario de esta casa era don Eugenio Errázuriz. De acuerdo a su decreto declaratorio, es una *construcción de planta compacta de proporciones cuadradas, con cuatro pisos de altura, que incluye niveles de zócalo y mansarda cubiertas a cuatro aguas "quebradas" con doble pendiente y miradores que sobresalen. Su estructura, revestimientos y terminaciones fueron utilizados en maderas nobles tales como roble, lingue, alerce entre otras, que destacan por su ornamentación y calidad.*¹

La declaratoria como Monumento Histórico, se apoya tanto en su valor histórico como arquitectónico, constructivo y urbano. En el primer caso, es un testimonio de la historia rural de la región, a través de los procesos y protagonismo histórico que han marcado tanto su historia como la de los habitantes. Además, dio inicio a la localidad del mismo nombre. En el segundo caso, esta construcción es un modelo europeo de vivienda rural que fue adaptado al contexto local, utilizando técnicas de construcción en

maderas de calidad, tales como el roble, laurel, lingue y alerce y terminaciones elaboradas. En definitiva, esta edificación es un hito del sector ya que siempre fue el centro de actividades, tanto del fundo como después educativas.

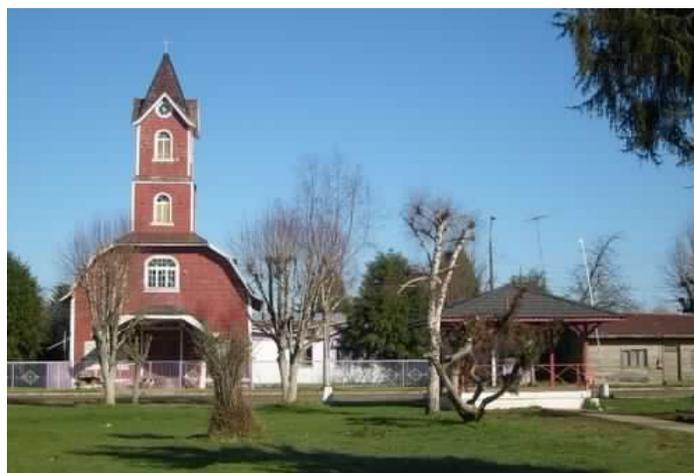
El inmueble es de una arquitectura ecléctica, pero sencilla y propia de la zona sur. La materialidad de su estructura y revestimientos es completamente de maderas nativas, y su forma es característica de las iglesias construidas durante la primera mitad del siglo XX en el sur de Chile. Recoge elementos locales, como la cubierta a dos aguas, pero incorpora quiebres en la techumbre, característicos de la arquitectura europea de la colonización alemana en la región. Posee similitud con las Iglesias de la Región de Los Lagos por su torre centrada en la fachada principal, concepto de «torre fachada», dominando un volumen simétrico, sencillo y de escasa ornamentación, utilizando tejuela de alerce tanto en la torre como en la fachada completa.

Su composición simétrica se arma sobre la base de una nave central y dos naves laterales, antecedidas por un pórtico interior sobre el cual se ubica el espacio del coro y la torre centrada sobre éste. Presenta faldones de techo de la torre levantados conformando un tímpano con ventana circular en todas sus caras, característico de algunas iglesias capuchinas. Este volumen principal incorpora un ábside, en la parte posterior, donde se ubica el altar y distribuye los espacios de las sacristías laterales. Las fachadas laterales se abren con ventanas verticales terminadas en arcos, con un ritmo constante y proporciones

adecuadas a la escala del inmueble. Presenta una bóveda falsa en el interior, con cielo quebrado en la nave central y cuatro pilares de madera (dos a cada lado) dispuestos simétricamente conformando arcos entre ellos; se utiliza colorido celeste y blanco. Destaca la terminación en ojiva en el centro del arco quebrado de la bóveda. Los elementos de puertas y ventanas son con terminación en arcos, todas construidas en maderas nativas con delicadas terminaciones. La estructura de vigas y pilares es de maderas nativas de pellín y roble, para sus exteriores se utilizó alerce y ciprés y para los interiores mañíos, laurel en los pisos, y en marcos de puertas y ventanas con canelo. Destaca el sistema constructivo en que la mayor parte del trabajo se realizó con ensamblés y tarugos, casi sin utilizar clavos.

Se han realizado intervenciones recientes, la mayoría de ellas reversibles, a saber: refuerzo en estructuras de techo; reemplazo de vidrios y palillaje en ventanas laterales; incorporación de rampas de acceso laterales; cubierta de piso vinílico sobre entablado de madera nativa; techo de acceso conservando geometría y ampliaciones laterales al inmueble.

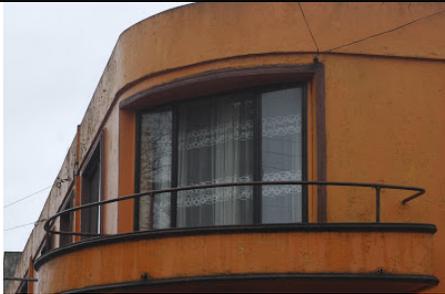
ESTRUCTURA	Hormigón armado		TECHUMBRE								Hormigón armado

8.8 DESCRIPCIÓN DEL INMUEBLE				<p>Configura la esquina fundacional de Paillaco por la cual se accedía desde la estación de ferrocarriles. Es la única vivienda con rasgos propios de la arquitectura moderna en Paillaco, manifestados en el uso de la esquina curva, el balcón y el hormigón armado como materialidad constructiva.</p>

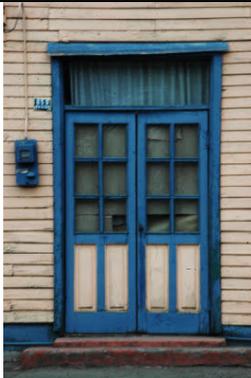
FOTO DETALLE CONSTRUCTIVO (otro)

8.8 DESCRIPCIÓN DEL INMUEBLE												
Inmueble de valor histórico y arquitectónico. Destaca por ser un referente arquitectónico en base a su similitud tipológica con las viviendas de influencia europea construidas en madera a principios de siglo en la región. Es de fachada continua de tres pisos con mansarda. Destacan los elementos de las puertas y ventanas en su fachada.

8.9 ESTADO DE CONSERVACIÓN				8.10 GRADO DE ALTERACIÓN				8.11 APTITUD PARA REHABILITACIÓN				
ELEMENTOS	ENTORNO			SIN MODIFICACIÓN				VIVIENDA				X
BUENO	BUENO			POCO MODIFICADO		X		EQUIPAMIENTO		X		
REGULAR	X	REGULAR	X	MUY MODIFICADO				COMERCIO		X		
MALO	MALO			OTRO				OTRO

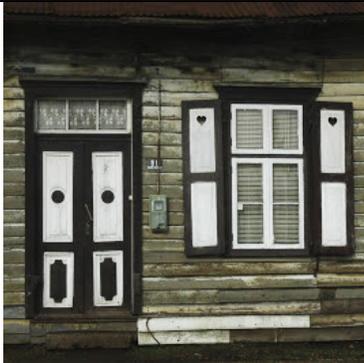
FOTO DETALLE CONSTRUCTIVO (otro)

8.8 DESCRIPCIÓN DEL INMUEBLE												
<p>Inmueble de gran valor arquitectónico, destaca por su tipología constructiva, detalles y por mantenerse en estado original. Representa una tipología introducida por las familias precursoras que se instalaron a principios del siglo XX en Paillaco. Destaca por ser la vivienda más grande en su tipo en Paillaco, y en su fachada se distinguen elementos como ventanas y detalles como postigos con decoraciones singulares.</p>

8.9 ESTADO DE CONSERVACIÓN				8.10 GRADO DE ALTERACIÓN				8.11 APTITUD PARA REHABILITACIÓN				
ELEMENTOS		ENTORNO		SIN MODIFICACIÓN				VIVIENDA		X		
BUENO		BUENO		POCO MODIFICADO		X		EQUIPAMIENTO		X		
REGULAR		REGULAR		MUY MODIFICADO				COMERCIO		X		
MALO		MALO		OTRO				OTRO

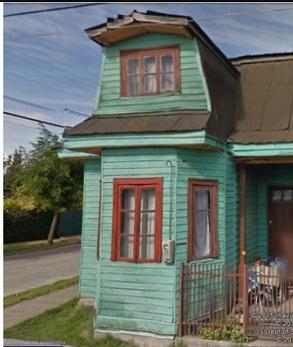
8.8 DESCRIPCIÓN DEL INMUEBLE												
Inmueble de gran valor arquitectónico para Paillaco, relacionado con su singularidad como referente de una tipología arquitectónica hoy casi desaparecida en la ciudad. Constituye un ejemplo de antigua vivienda que mantiene las líneas y la continuidad de los inicios de Paillaco. Además, destaca su estilo distinto al resto de las viviendas, destacando los volúmenes que la componen, su acceso y su 2do nivel en mansarda.

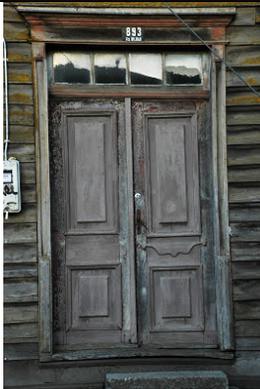
8.8 DESCRIPCIÓN DEL INMUEBLE				El inmueble de destaca por configurar la esquina de Fco. Bilbao con Vicuña Mackenna. Es representativo de la arquitectura tradicional local. Su estructura y revestimiento es de madera y destacan en su fachada los elementos de las puertas, ventanas y postigos, así como la techumbre que conforma el segundo piso tipo mansarda.

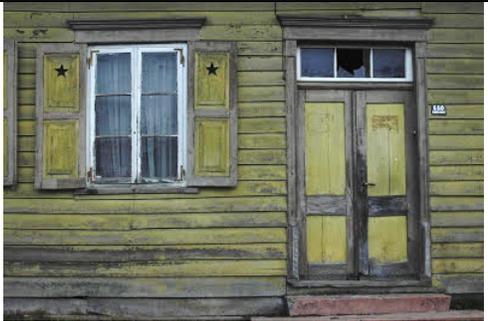
8.8 DESCRIPCIÓN DEL INMUEBLE												
El inmueble se emplaza en la esquina y se retranquea para conformar una mayor distancia en el espacio público de la vereda. De caracteriza por su estilo arquitectónico tradicional de madera, con elementos característicos como puertas, ventanas y postigos. En la techumbre se conforma un espacio de mansarda habitable.

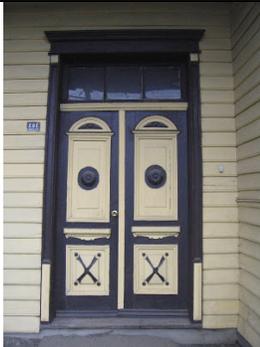
FOTO DETALLE CONSTRUCTIVO (otro)

8.8 DESCRIPCIÓN DEL INMUEBLE													
Es una de las viviendas más llamativas e importantes del conjunto de antiguas viviendas del eje Cochrane. Destaca por poseer elementos como el corredor en el acceso y detalles en puertas, ventanas y pilares, que dan cuenta de su antigüedad y valor histórico y arquitectónico. Si bien una parte del original fue demolida, esta vivienda forma parte importante del legado arquitectónico de la ciudad. Es un valioso ejemplo de vivienda antigua construida por una de las primeras familias de Paillaco y una de las que más participación ha tenido en su desarrollo.

8.9 ESTADO DE CONSERVACIÓN				8.10 GRADO DE ALTERACIÓN				8.11 APTITUD PARA REHABILITACIÓN					
ELEMENTOS		ENTORNO		SIN MODIFICACIÓN				VIVIENDA		X			
BUENO		BUENO		POCO MODIFICADO		X		EQUIPAMIENTO					
REGULAR		X	REGULAR		MUY MODIFICADO				COMERCIO		X		
MALO		MALO		OTRO				OTRO

9. CONCLUSIONES Y RECOMENDACIONES													
En regular estado de conservación y progresivo deterioro. Se recomienda su protección como inmueble histórico y su conservación mediante restauración y puesta en valor a través de señalética urbana.

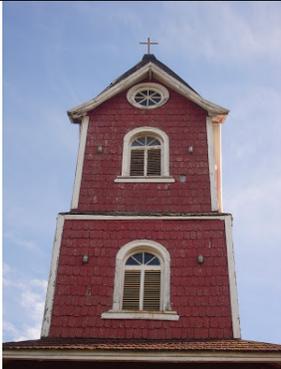
<p>FOTO DETALLE CONSTRUCTIVO (otro)</p>				
ESTRUCTURA		Madera	TECHUMBRE		Madera

8.8 DESCRIPCIÓN DEL INMUEBLE												
<p>Hito patrimonial de la localidad de Reumén, que predomina por sobre la plaza y el contexto aledaño. El inmueble destaca por el uso de la madera como material propio de la zona, la composición de su fachada, la techumbre con cubiertas de tejas superpuestas y la torre. Su tipología es muy similar a las iglesias construidas en Chiloé. En su interior destaca su bóveda principal y las pinturas iconoclastas.</p>
